PRONUNCIAMIENTO  
26/08/2026

## ¡PRESERVEMOS NUESTRA MEMORIA CONSTRUIDA CON TÉCNICAS COMPATIBLES Y CONSCIENTES!

# S.O.S PATRIMONIO

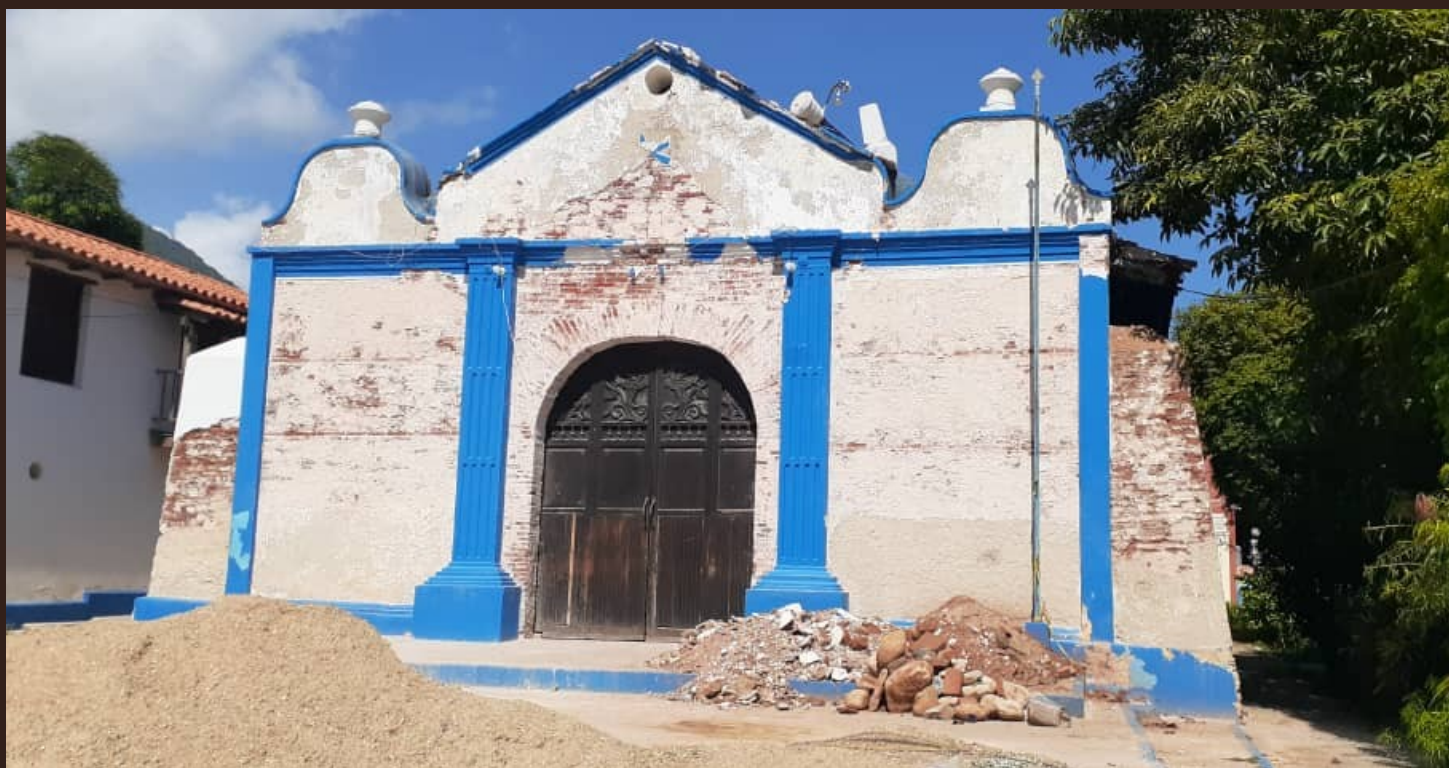
## ASÍ NO SE HACE: EL INTRUSO DE CONCRETO

CONCENTRACIÓN DE ESFUERZOS

GRIETAS DE INCOMPATIBILIDAD

COLAPSO INMINENTE

LA COLUMNA TRITURA LA TAPIA EN CADA CICLO

GRIETAS EN "X"

Diferente rigidez e inercia causan un martilleo destructivo sobre la tierra, colapsando el muro.

El concreto rígido y liso no se adhiere a la tierra. No hay confinamiento, solo destrucción.

VUELCO DE RAFA DENTADA

Uso de mallas poliméricas o de fibra, soleras y llaves de madera, que respetan la elasticidad y transpirabilidad de la tierra.

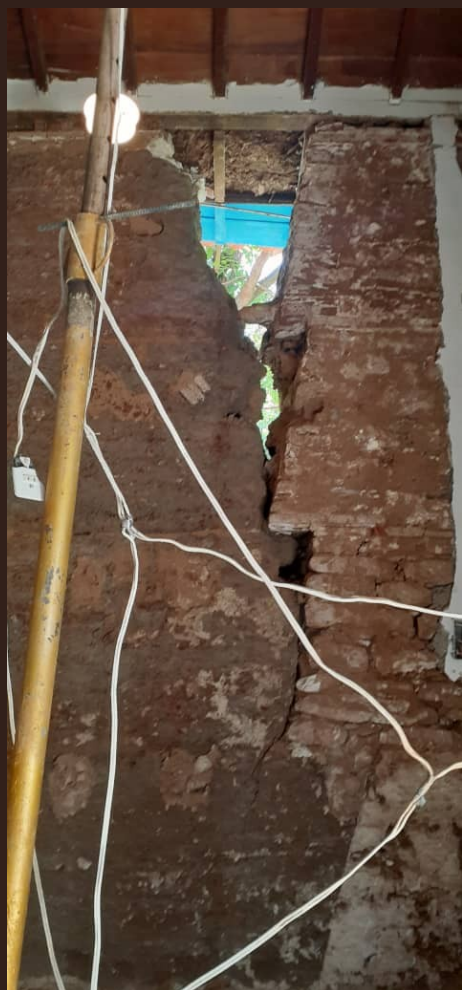
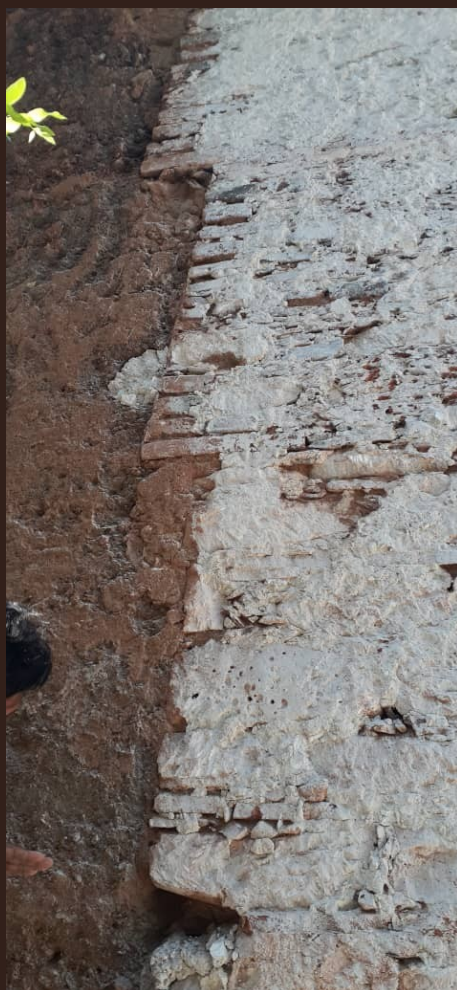
IGLESIA DE PUERTO  
COLOMBIA, CHORONÍ, ESTADO  
ARAGUA

Se puede visualizar  
claramente, el sistema  
constructivo autoportante  
de tapia, con rafas  
dentadas de ladrillo y  
piedra, como las patologías  
pre y post evento sísmico.

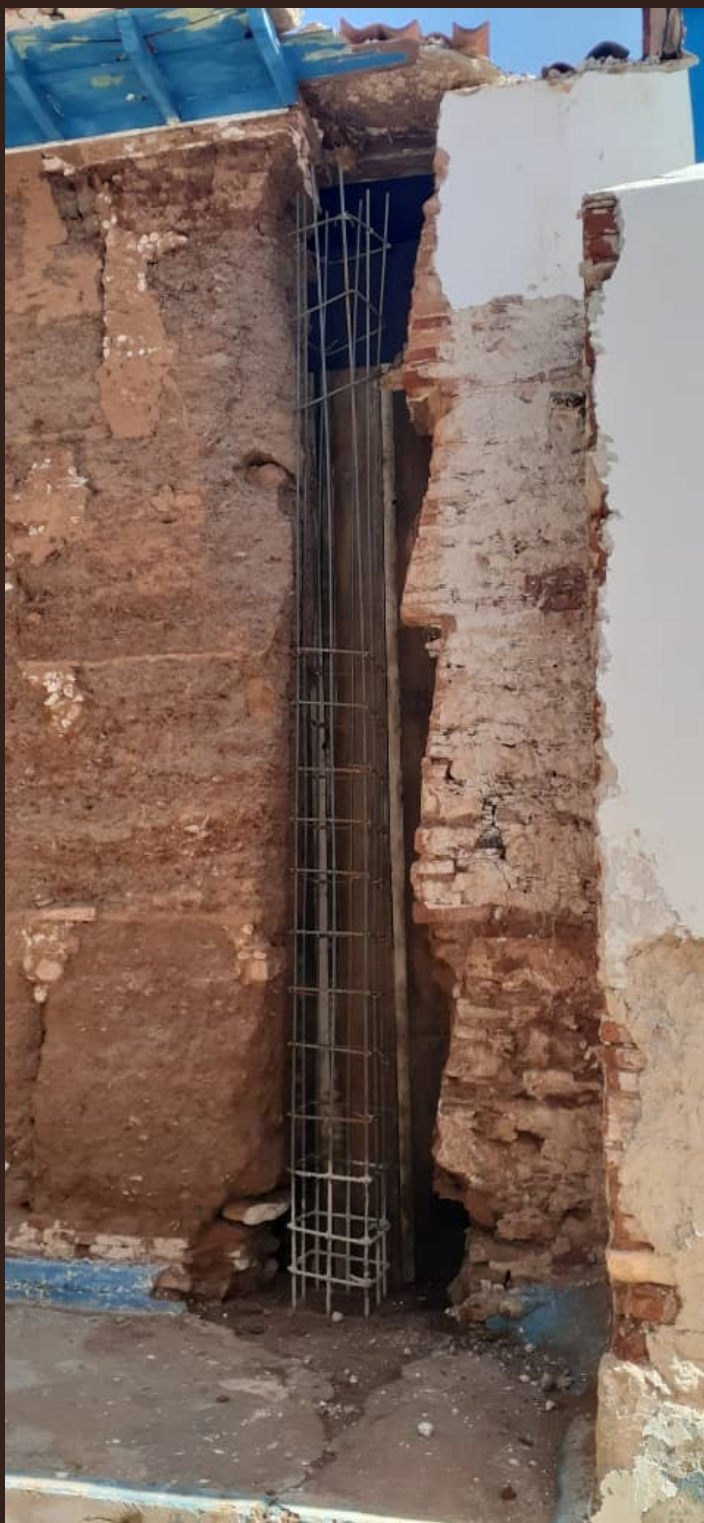
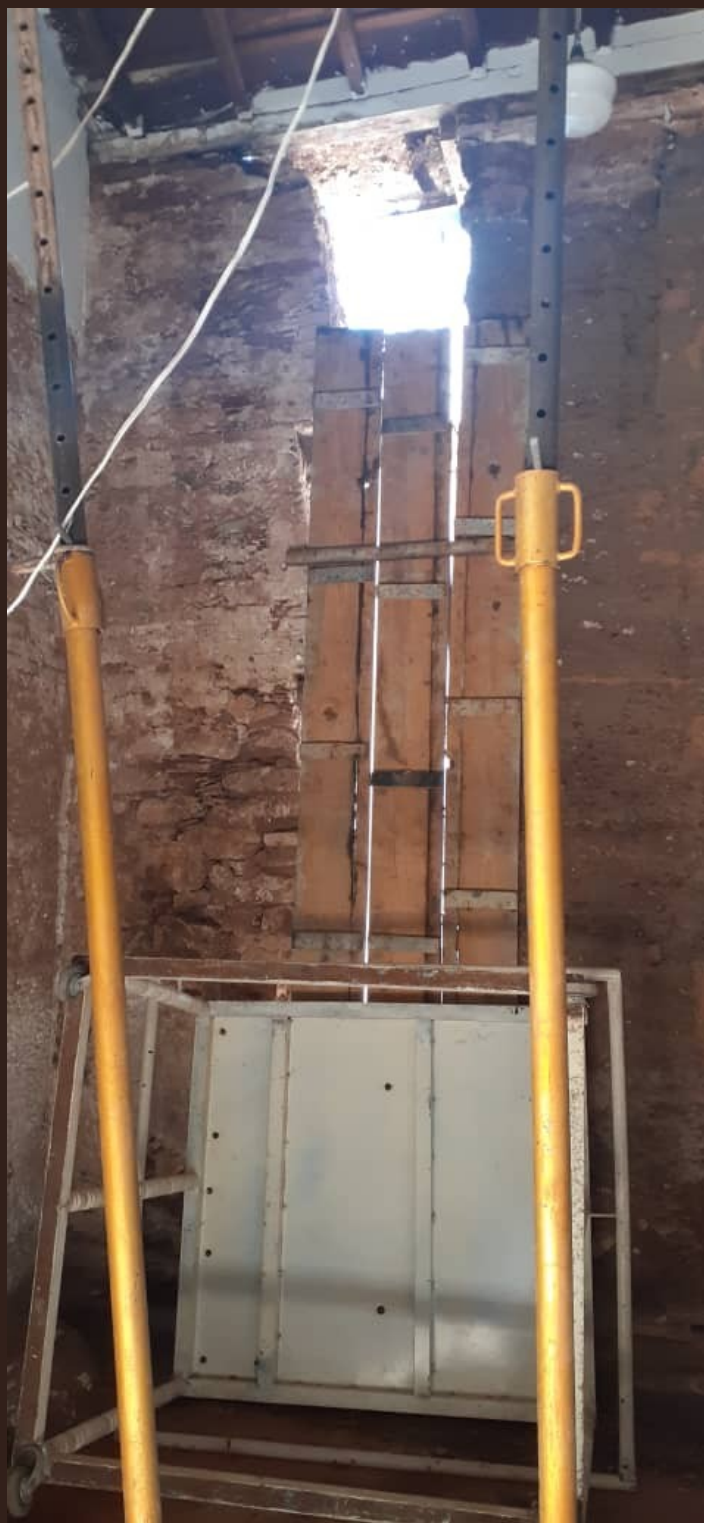
IGLESIA DE PUERTO COLOMBIA, CHORONÍ, ESTADO ARAGUA

Observen la intervención no adecuada de reforzamiento, con la incorporación de una columna de concreto armado. Han provocado un quiebre de la continuidad portante del muro de tapia y provocando una reacción de incompatibilidad de materiales al adicionar cemento en el relleno de las fracturas.

## ¿Cuál es la Alternativa Correcta?

En lugar de sustituir o encajonar la esquina con concreto, la consolidación estructural de tierra debe hacerse mediante sistemas de la misma rigidez o confinamiento flexible:

### Llaves o "perros" de madera dura:

Embebidos en la masa para coser la esquina respetando la elasticidad del muro.

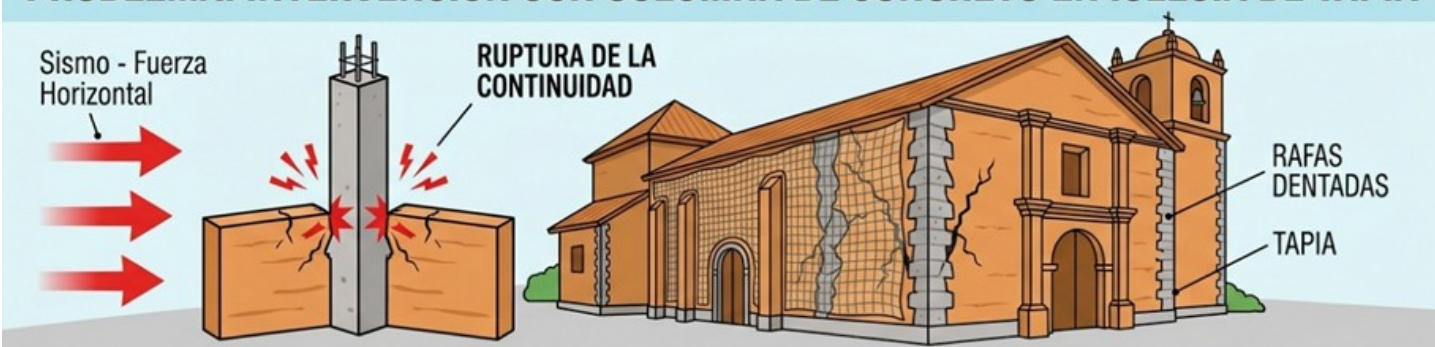
## PROBLEMA: INTERVENCIÓN CON COLUMNA DE CONCRETO EN IGLESIA DE TAPIA

### 1. INCOMPATIBILIDAD ESTRUCTURAL CRÍTICA ❌

### 2. RECOMENDACIÓN: REFUERZOS COMPATIBLES ✅

#### MALLA GEOTEXTIL ENVOLVENTE (Tejido de Polímero de Alta Tenacidad)

- Alta flexibilidad y deformabilidad compatible con la tapia
- Evita el colapso sin rigidez excesiva
- Durabilidad y protección frente a agentes externos
